De Levende Natuur

Het Mosterdveen: een doorstroomveen op het Veluwe-massief

Peter Veen,
Gijs van Dijk &
Mark Karsemeijer

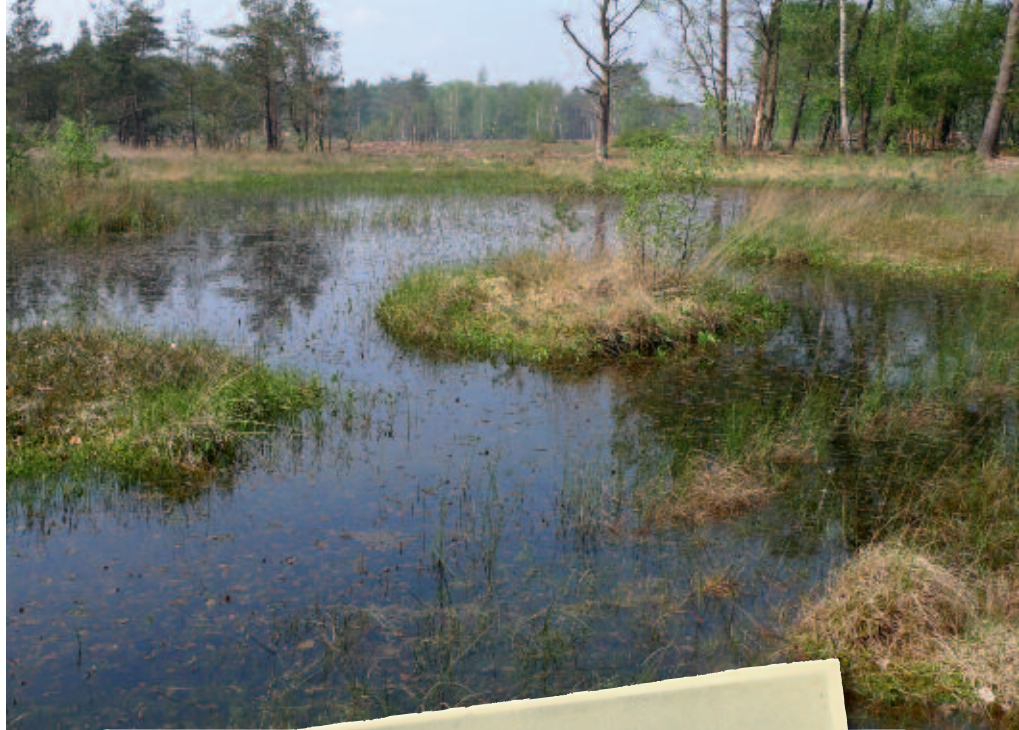
Fig. 3. Buurschap Oosteinde met Oosteindsche heide met aanduiding van het Mosterdveen als vochtige laagtes in de heide (situatie 1871). Op de Bonnebladen na 1890 wordt alleen het Zwemven aangegeven als plas en vanaf 1935 worden alle vennen aangegeven zoals we die nu kennen (bron: Bonneblad 354 Topografische Dienst).

Het Mosterdveen was eeuwenlang een onderdeel van de grafelijke gronden op de Veluwe die de graaf van Gelre als onderleen van de Brabantse hertog had ontvangen. Het Mosterdveen lag op de Oosteindsche heide, een heidegebied waarop de zeven hoeven in de Nunspeetse buurschap Oosteinde de gebruiksrechten hadden (fig. 3). Direct ten zuiden van het Mosterdveen lag de buurschap Vierhouten dat behoorde tot het kerkdorp Elspeet. Het afgezette dekzand bleek gevoelig voor verstuiwing. Zo raakte het dekzand in verstuiwing in de 10de eeuw tijdens een periode van grote droogte. Geschreven bronnen geven aan dat in het jaar 1333 de grafelijk rentmeester Johannes van Breynen de schade als gevolg van zandverstuivingen nabij Nunspeet en Vierhouten al meldde in zijn rekeningen. In de 15de eeuw werden er maatregelen genomen om de verstuiwing in te perken (Wartena, 1975). Het Mosterdveen wordt nu aan de zuid-, oost- en westzijde omsloten door hogere randwallen die in de geschiedenis eigen namen kregen als Witte Klap en Puzta, omdat het oriëntatiepunten waren in het open heidelandschap (nr.5 en 6 op fig. 2; fig. 4). De randwallen markeren de grens van de leemschol (fig. 2). De randwallen hebben zich van oorsprong ontwikkeld op de grens van het natte gebied met de schijn-grondwaterspiegel waar de opgaande bos-begroeiing als een zandvang werkte, vergelijk met de forten in zandverstuivingen die ook ontstonden op nattere locaties met begroeiing (Schelling, 1955). Later werd de natuurlijke zandvang ook door de aanplant van bomen en struiken door de mens geperfectioneerd. Het gebruik van de Oosteindsche heide, en daarmee de omgeving van het Mosterdveen moet, afgaande op de groei van tijdelijk en permanent akkerland in de buurschap Oosteinde, door de eeuwen heen steeds intensiever zijn geworden. Een vergelijking tussen het verpondingsregister van 1650 met de kadastrale gegevens uit 1832 levert een groei op van 127 ha naar 225 ha.

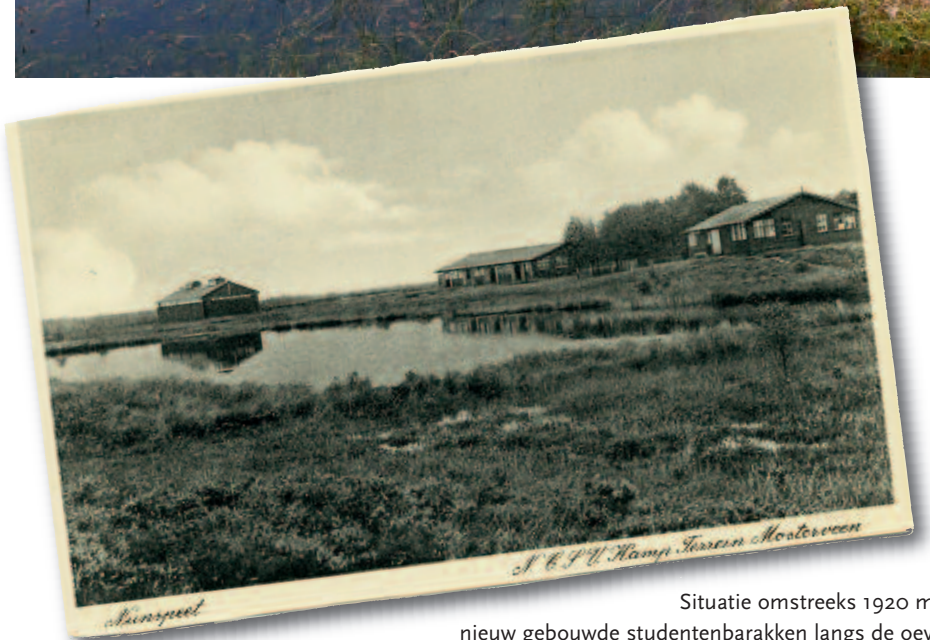
Situatie omstreeks 1920 met nieuw gebouwde studentenbarakken langs de oever van het Zwemven (bron: Streekarchivariaat NW Veluwe).

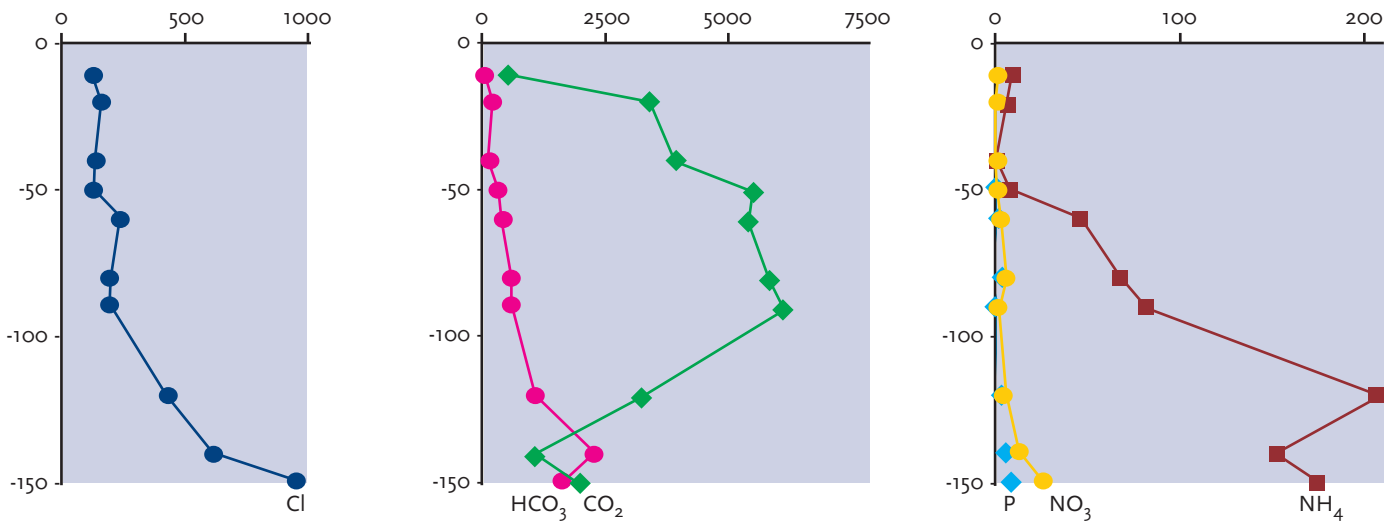
Fig. 6. Diepteprofielen met de gemiddelde chemische bodemporiewater samenstelling van drie locaties in en in de omgeving van het Andromedaven. Links de chlorideconcentratie, in het midden de kooldioxide- en bicarbonaatconcentratie en rechts de totaal fosfor-, ammonium- en nitraatconcentratie. Alle concentraties zijn weergegeven in μmol per liter in een diepteprofiel van -10 tot -150 cm onder maaiveld.

grondwater is de motor achter het systeem en zorgt ervoor dat het veensysteem constant wordt gevoed met nutriëntenarm, licht gebufferd, relatief kooldioxide-rijk grondwater. In en om het Andromedaven zijn in oktober 2012 drie bodem(porieewater) profielen bemonsterd (fig. 6). In de bodem van het Andromedaven wisselen ingestoven zand- en veenlagen elkaar af (van -40 cm tot -120 cm met een gemiddeld organische stofgehalte van 20% met variaties tussen 0,01% tot 60%). De aanwezigheid van de zandlagen bevordert de grondwaterinvloed in de veentjes en vennen. Het zwak gebufferde grondwater heeft een relatief hoge kooldioxideconcentratie (fig. 6). Dit is gunstig voor de veenvorming, omdat onder zure omstandigheden kooldioxide de belangrijkste koolstofbron is voor plantengroei. In figuur 6 is te zien dat de nutriëntenconcentraties in het bodemporieewater erg laag zijn en dat alleen de ammoniumconcentratie toeneemt in de diepte. In andere grondwatergevoede veentjes met beboste zandbodem als inzigggebied wordt wel geregeld nitraatuitspoeling waargenomen (o.a. van Dijk et al., 2012). De stikstofconcentraties in het instromende grondwater onder het Andromedaven zijn echter laag en wijzen niet op nitraat-inspoeling uit de bossen in het inzigggebied. Waarschijnlijk wordt door de grote oppervlakte aan bos op de Veluwe een
